# ***Amstelkerk***

***een noodgebouw met eeuwigheidswaarde***

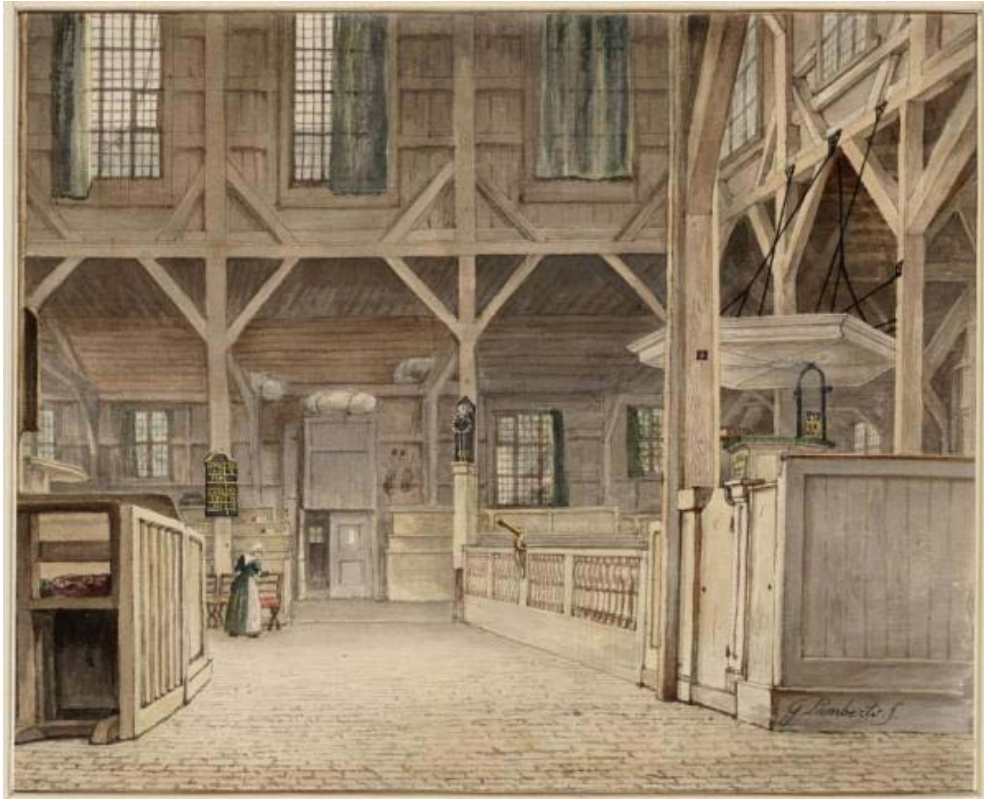
De traditionele constructie bestond uit zware grenen stijlen met daartussen liggers die via korbelen (schoren) een hecht raamwerk vormden. De constructie liet een middenvierkant van 50 bij 50 voet vrij met in de opgaande wanden daarvan grote ramen (zie afbeelding hierboven). De buitengevel was beschoten met grenen verticale delen, die waarschijnlijk zacht-rood geschilderd waren. Al het hout binnen bleef ongeschilderd en op de gebiljoende staanders en

*Boven: Gerrit Lamberts legde in 1818 voor ons het interieur van de noodkerk vast, voordat in 1840 de ingrijpende verbouwing plaatsvond.*

Het ruwhouten interieur deed heel sober aan. De tekening van Gerrit Lamberts (zie pag.7) geeft een indruk hoe dat er uitzag. Dat mocht dan stroken met de hang naar eenvoud van de vroegste gereformeerden, eind 18<sup>e</sup> eeuw voldeed het interieur niet meer aan de smaak van die tijd. De eerste plannen voor een verbouwing ontstonden in 1810 (Franse tijd!), toen de Nederlands Hervormde Gemeente het gebouw in eigendom kreeg. Rond 1820, onder kerkmeester Johan Westenhout, zelf architect, werd de tijd rijp geacht voor daden. In 1825 kreeg stadsarchitect Jan de Greef opdracht een ontwerp te maken voor herbouw van de kerk op dezelfde plek. Dwars door al

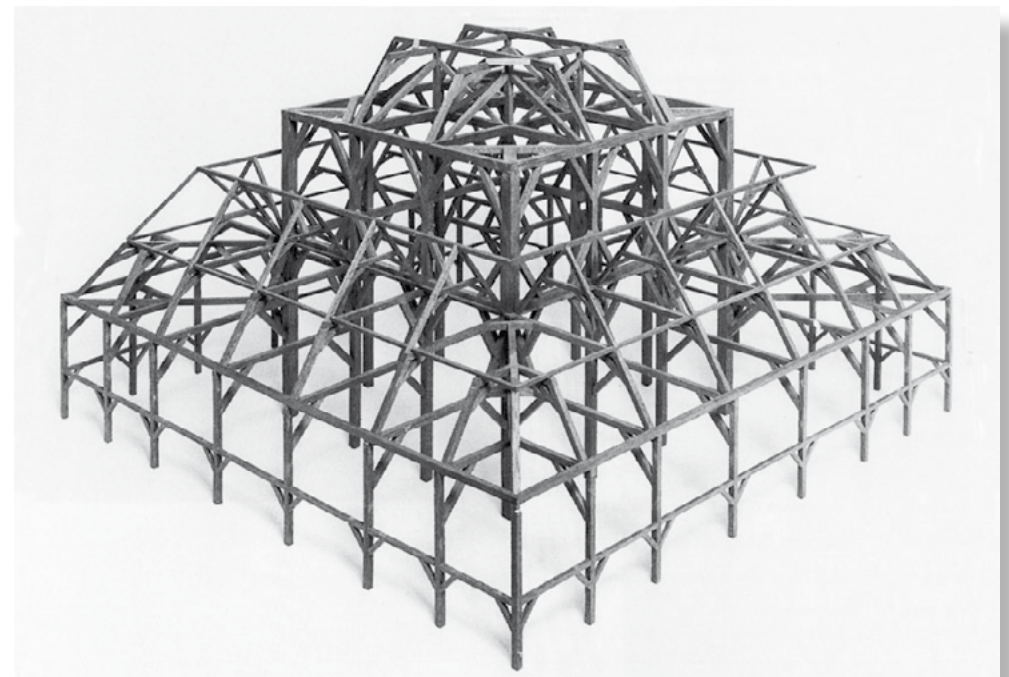
*Rechts: TU Delft maakte in 1988 deze maquette van het houtskelet.*

liggers na ongedecoreerd. De delen buiten zicht zijn ruw afgewerkt (gewankant). In 1988 heeft de TU Delft een maquette van het skelet gemaakt, zie afbeelding hieronder.

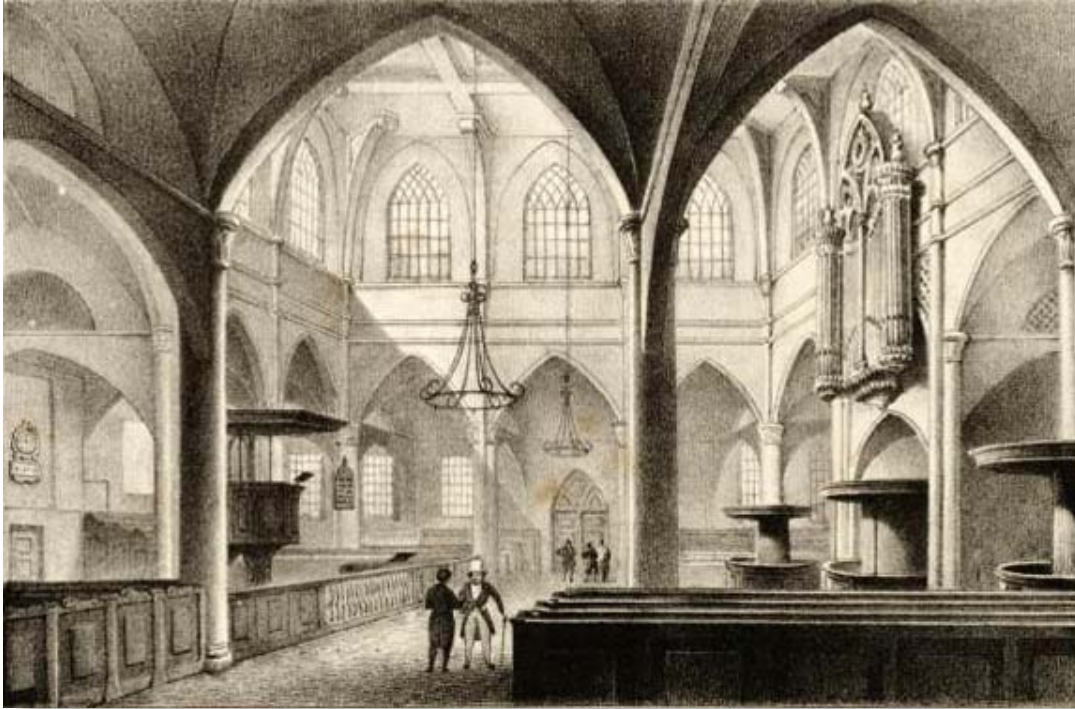
*Links: De Amstelkerk voor de restauratie van 1988. Let op de vernieuwde klokkengalg van 1970, nog zonder windschoren.*

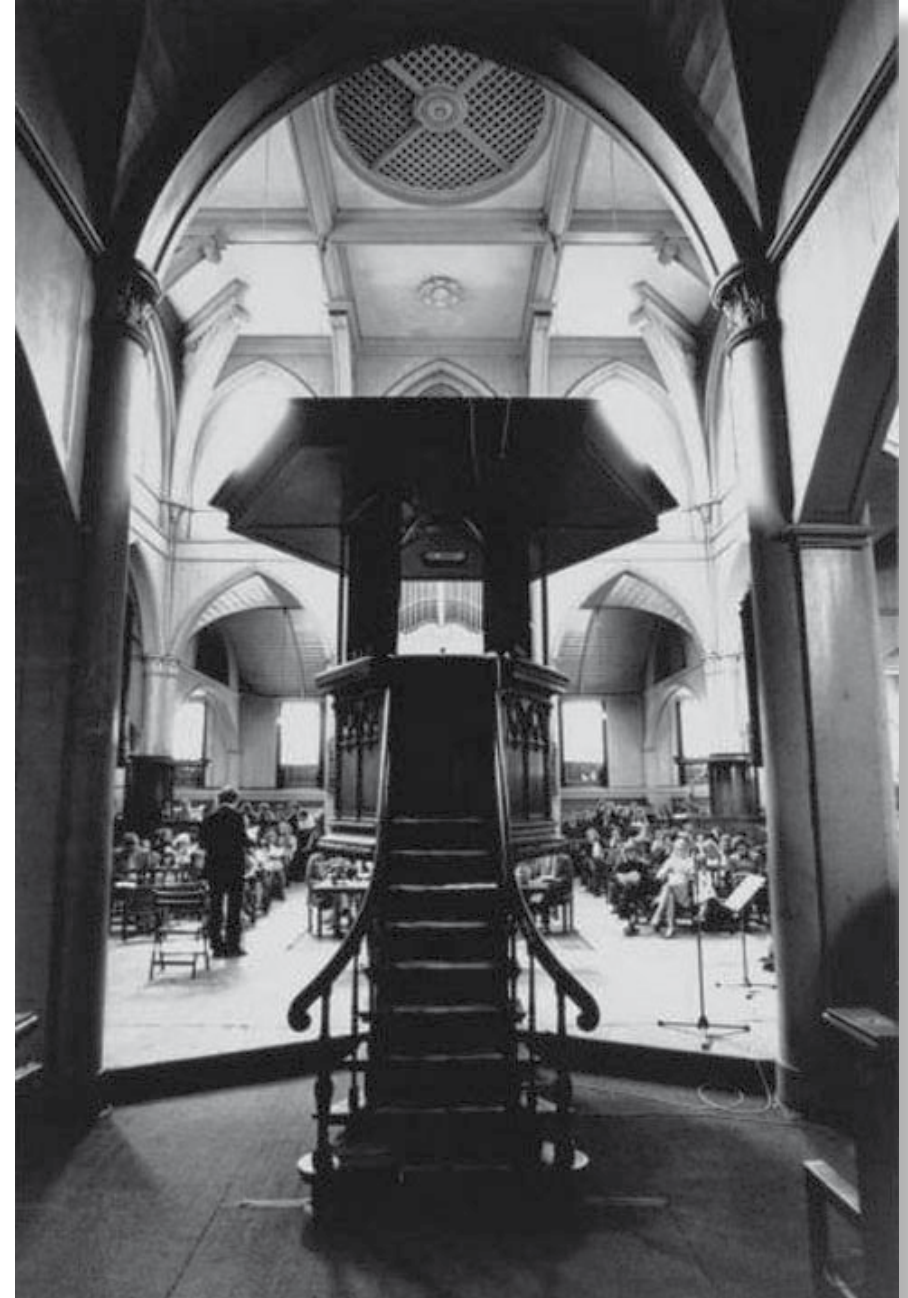
*Links:* Na de 1840-restauratie van de Amstelkerk werd in 1843 een orgel van Jonathan Bätz uit Utrecht geïnstalleerd, dat na een restauratie in 1988-'90 door Flentrop-Zaandam weer volop dienst doet.

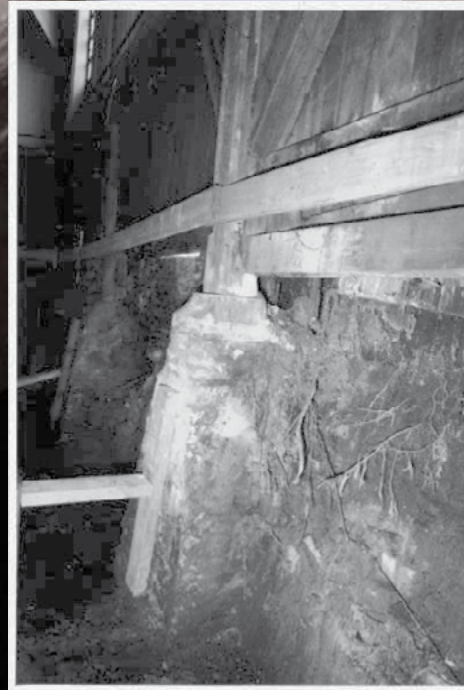
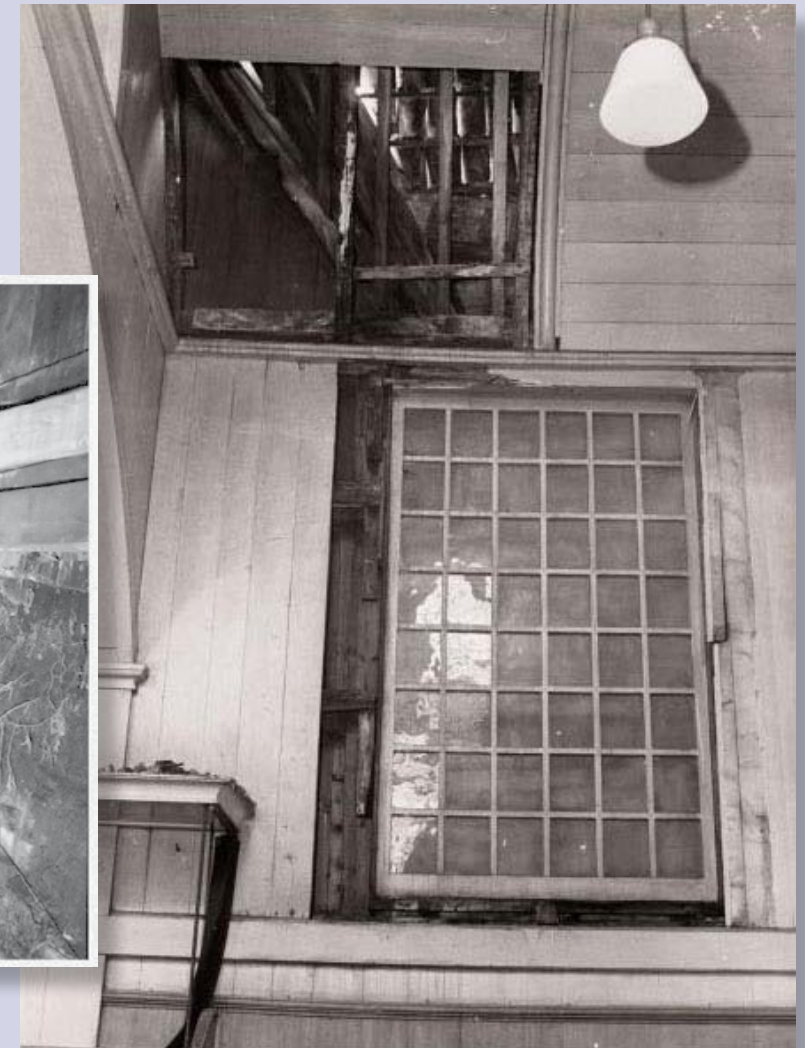
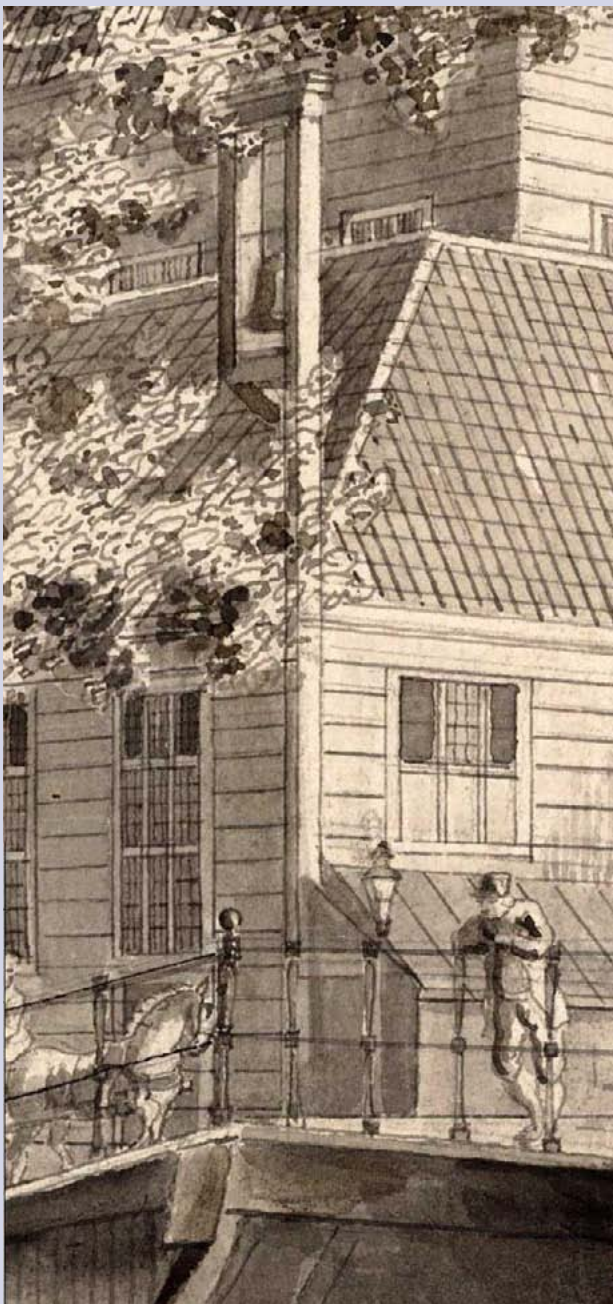
Bij de restauratie is de helft van het houtskelet en drie-kwart van de muurplaten vervangen en de fundering is onderhanden genomen. Het gehele project heeft bij benadering f 4 miljoen gekost. In 2001 werd besloten elke zes jaar de buitenkant te schilderen en op houtrot te controleren.

*Restauratiefoto's:  
links zoals de  
bekleding van de  
korbelen, rechts  
de muurplaten en  
onder de funde-  
ring aangetroffen  
werden.*

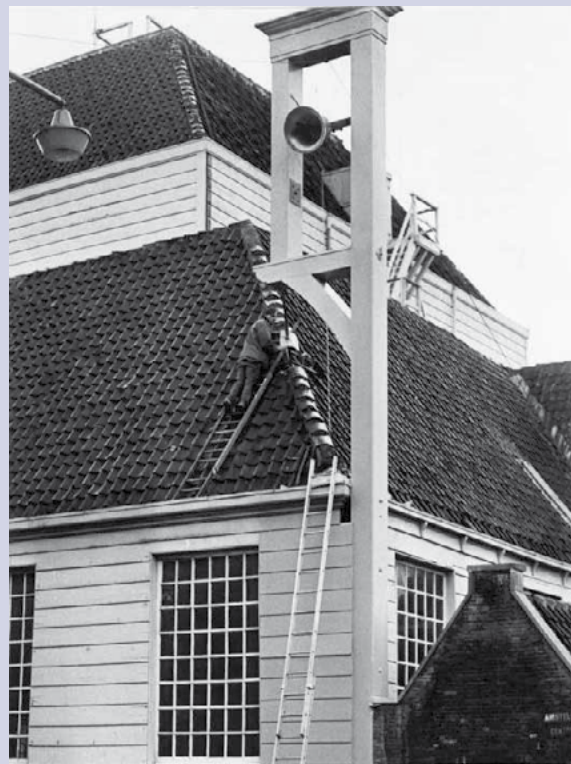
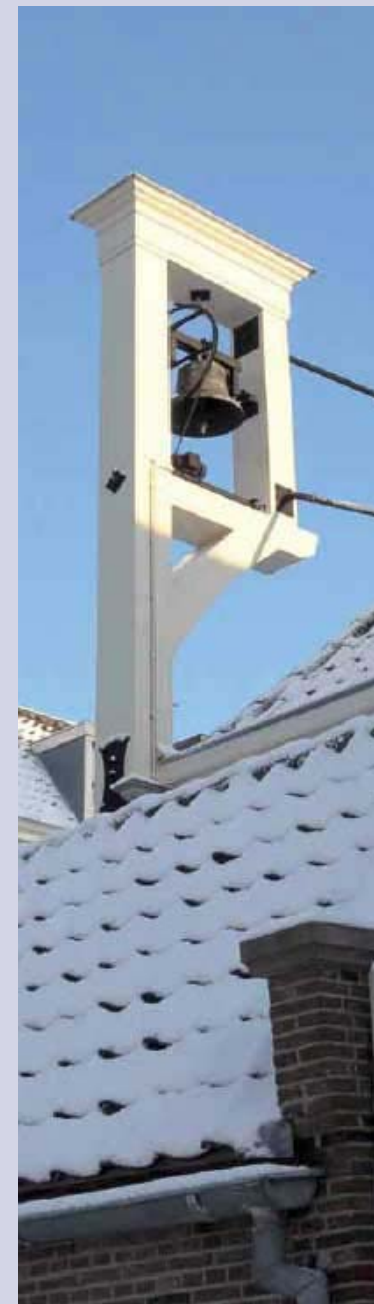
### Klokkenstoel

Klokkenstoel is dan wel nieuwe spelling, maar het vroegere 'klok-kestoel' zonder meervouds-n paste beter. Er heeft altijd maar één klok in gehangen. En dan nog wat..., stoel deugt al helemaal niet: het is een klokkengalg, zoals uit tekening en foto hiernaast te zien is. Tijdens de bouwcampagne van 1840 werd de luidinstallatie ontmanteld, waarschijnlijk door bouwvalligheid. In 1970, bij het 300-jarig bestaan, kreeg de kerk een nieuwe klokkengalg van de Gemeente Amsterdam cadeau (foto onder). Voor die gelegenheid was een nieuwe luidklok gegoten die veel groter en daardoor zwaarder uitviel dan de oude. Zo zwaar dat de klokkengalg hevig bewoog bij het luiden. Zoals uit de rechterfoto te zien is werd die beweging opgevangen met twee trekstangen. In 1982 was één der stalen ophangbouten zover doorgeroest of versleten dat de klok bij het luiden scheef en klem in de stellage zakte. Nog tijdens de dienst haalde de brandweer de klok naar beneden en stalde haar tussen de stoelen in de kerk tot de klokkengalg gerepareerd zou zijn. Tijdens de restauratie van 1988-'90 is de klokkengalg licht aangepast en weer op orde gebracht.
