# *de ontmanteling van de Vesting Amsterdam*

### Inleiding

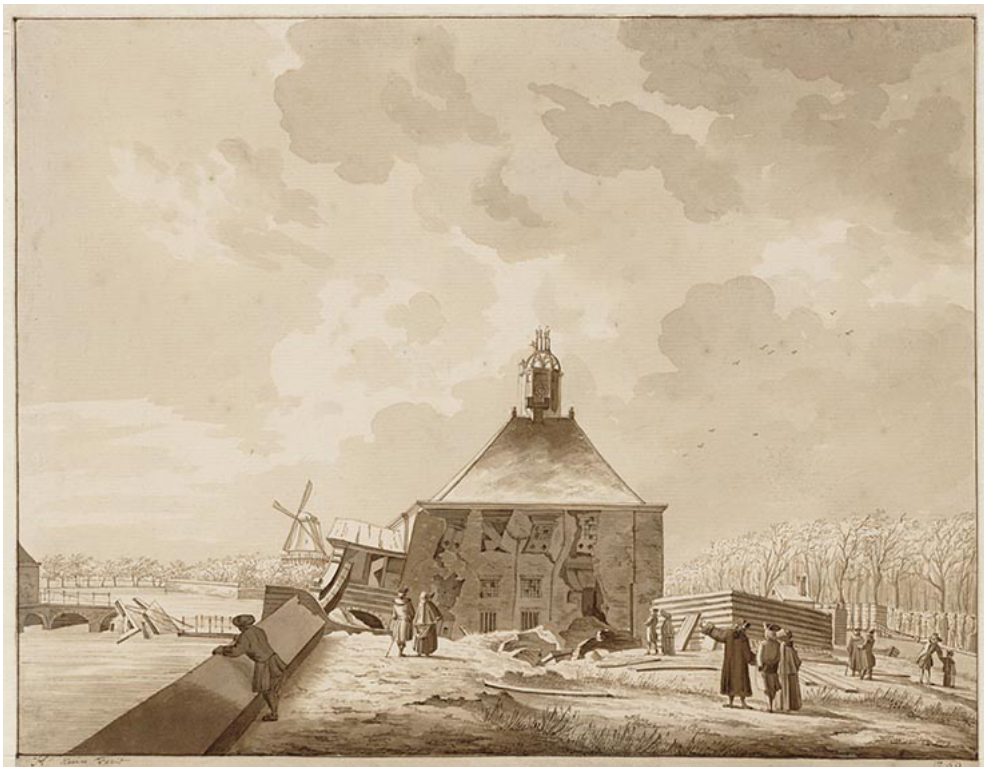
- ▲ Consternatie ontstond door de van z'n fundament glijdende Muiderpoort
- ◀ Het standaard fundament van bolwerken en muren: een houten plankier op kespen en palen; de opmeting is gedaan in 1874 t.g.v. de bouw van het Rijkskledingmagazijn

De vesting Amsterdam was omgeven door een aarden wal die met steen bekleed was. Ze stond op een fundament van een negen meter breed plankier op 100.000 palen met dwarsliggers (kespen). Op het houten plankier werden welfbogen gemetseld, per bastion 44 en per courtine 47. Een courtine of gordijn was de rechte muur tussen twee bastions. Over de welfbogen werd aarde gestort waardoor de wal ontstond. Die werd aan de buitenzijde voorzien van een bakstenen bekleding.

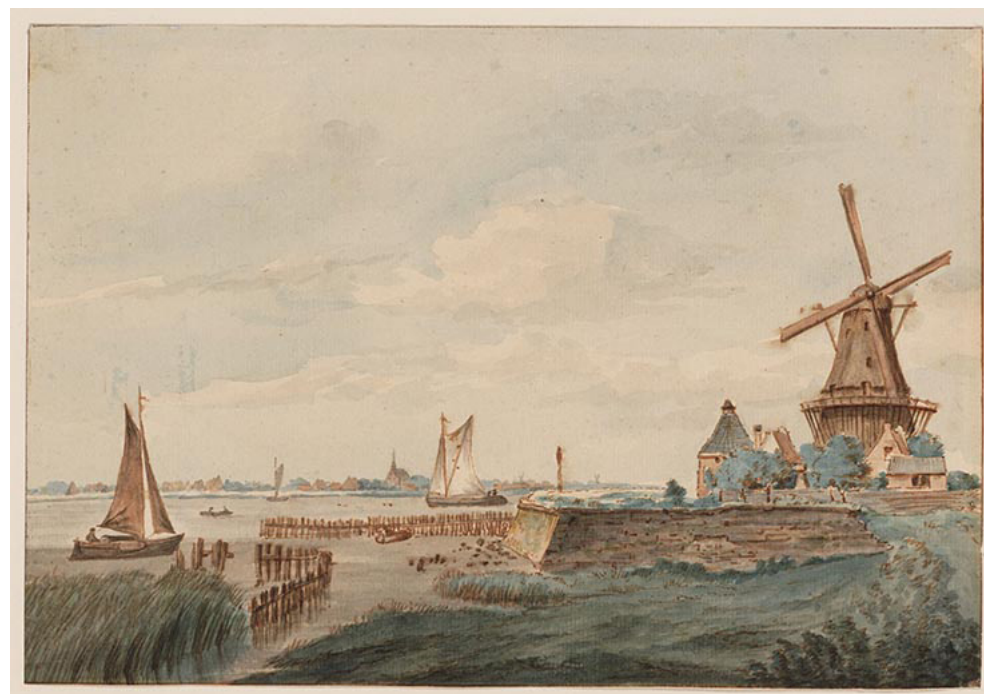
- ▲ Nogmaals de ingestortte Muiderpoort, nu van de andere kant gezien. Ook de brug oiver de Singelgracht was ingestort
- De buitendijkse bastions waren heel wat eenvoudiger van vorm. De courtines waren van opgeworpen aarde zonder stenen bekleding; alleen de bastions hadden een stenen bescherming maar waren aanzienlijk minder hoog

Vooraf de courtines van het bolwerk Diemen tot de Zuiderzee waren op slechte bodem gebouwd en daar ontstonden ook de eerste problemen. Er zijn berichten van hele stukken muurwerk tussen de bolwerken Muiden en Diemen die voorover in de vestgracht vielen. En dan niet te vergeten de Muiderpoort zelf die in 1769 achterover van het fundament gleed en herbouwd moest worden. Iets dergelijks gebeurde in het laatste stuk omwalling tussen de Nieuwe Vaart en

bolwerk Zeeburg. Daar was de stenen bekleding van de courtines achterwege gebleven, alleen de bastions waren verstevigd. De aarden wal verzakte en stortte in de vestgracht. Die laatste werd daar bijna volledig door gedempt en dit bleek een ideale smokkelroute de stad in, om de stedelijke accijnzen te ontlopen.

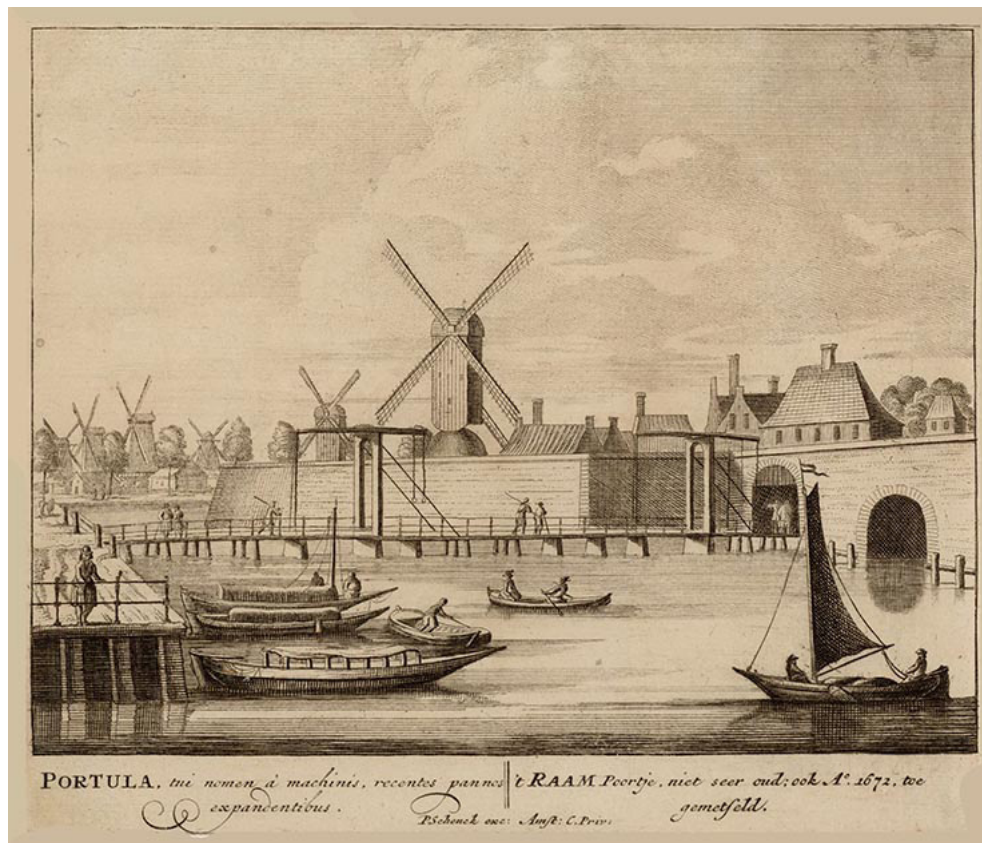
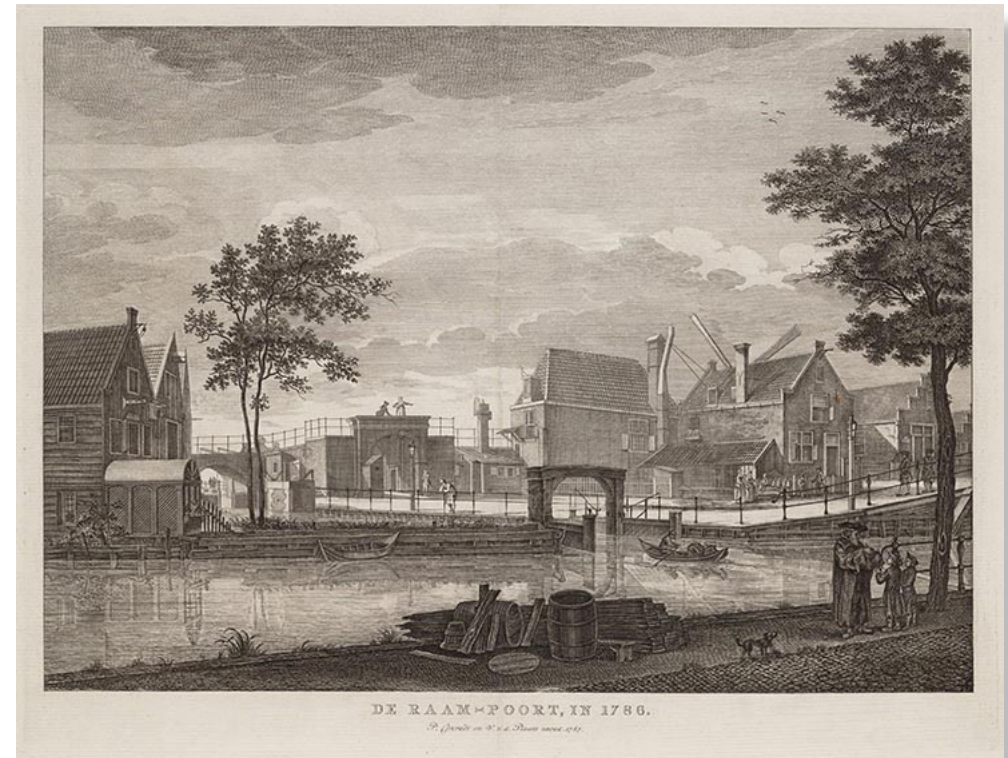
- ▲ De Raampoort van binnen gezien met in de voorgrond de Lijnbaansgracht
- ◀ Van de Raampoort (met daarachter bolwerk Rijkshoofd) voerde een 87 meter lange brug met twee wipbruggen naar de Buitensingel; die brug werd vernieuwd waarbij er eerst twee landhoofden werden geplempt met daartussen een veel kortere brug van 42 meter

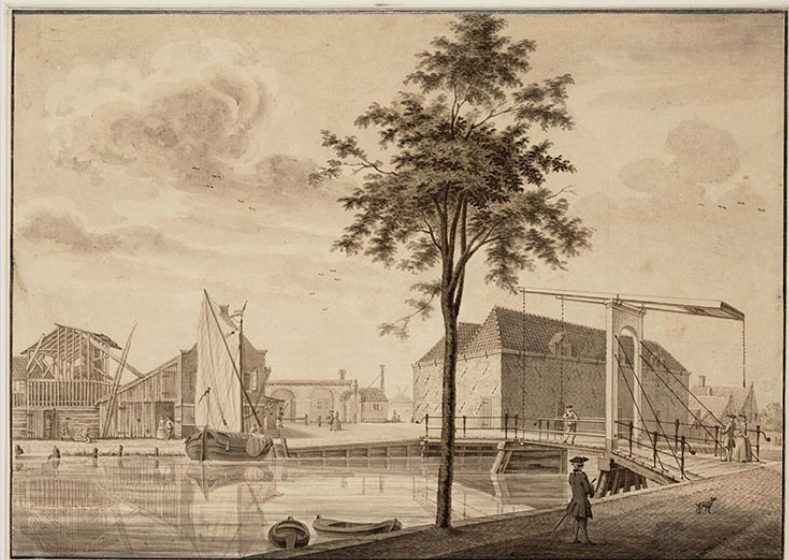
◀ De Zaagmolenpoort, gezien over de Lijnbaansgracht en Schans; hier is nu het Marnixplein

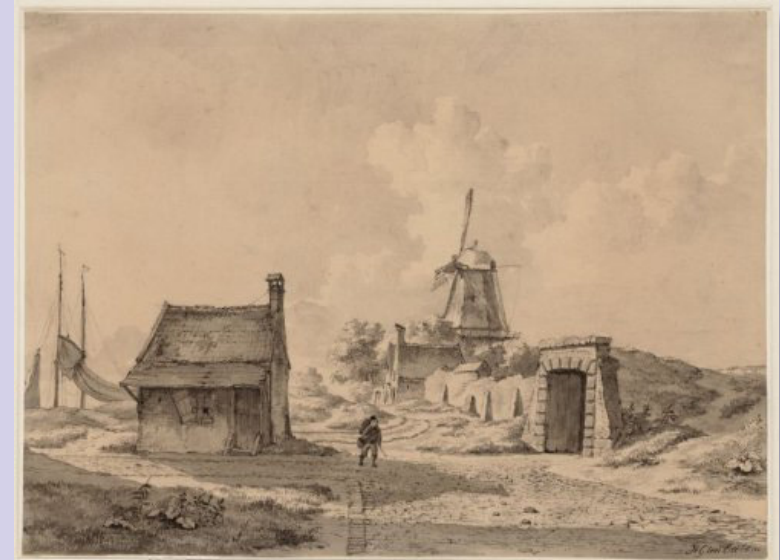
▶ Restant van de Zaagmolenpoort na de afbraak in 1850; in de achtergrond molen De Hooiberg op bolwerk Sloterveer
